Mindre overdimensionering i anlægsprojekter – spar penge og skån miljøet

**Kirstine Skov Nielsen, Region Midtjylland
og Kristoffer Sindby**

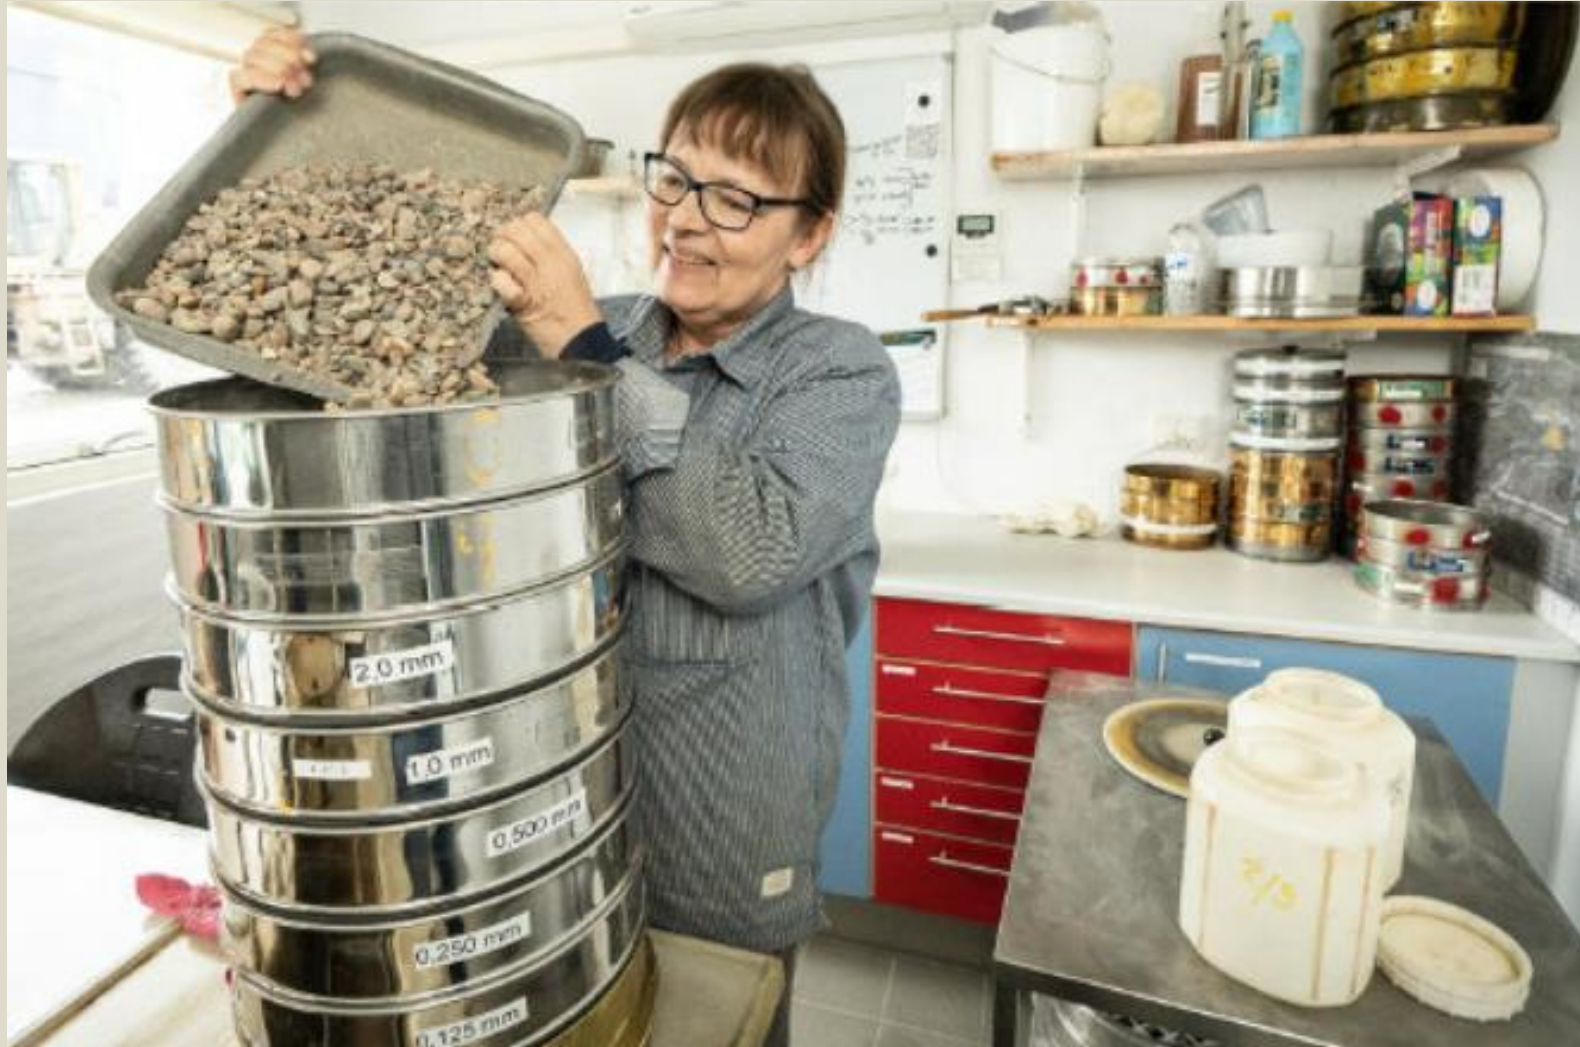
Udvikling af alternativ til stabilgrus II (SGII)

Sigteanalyser

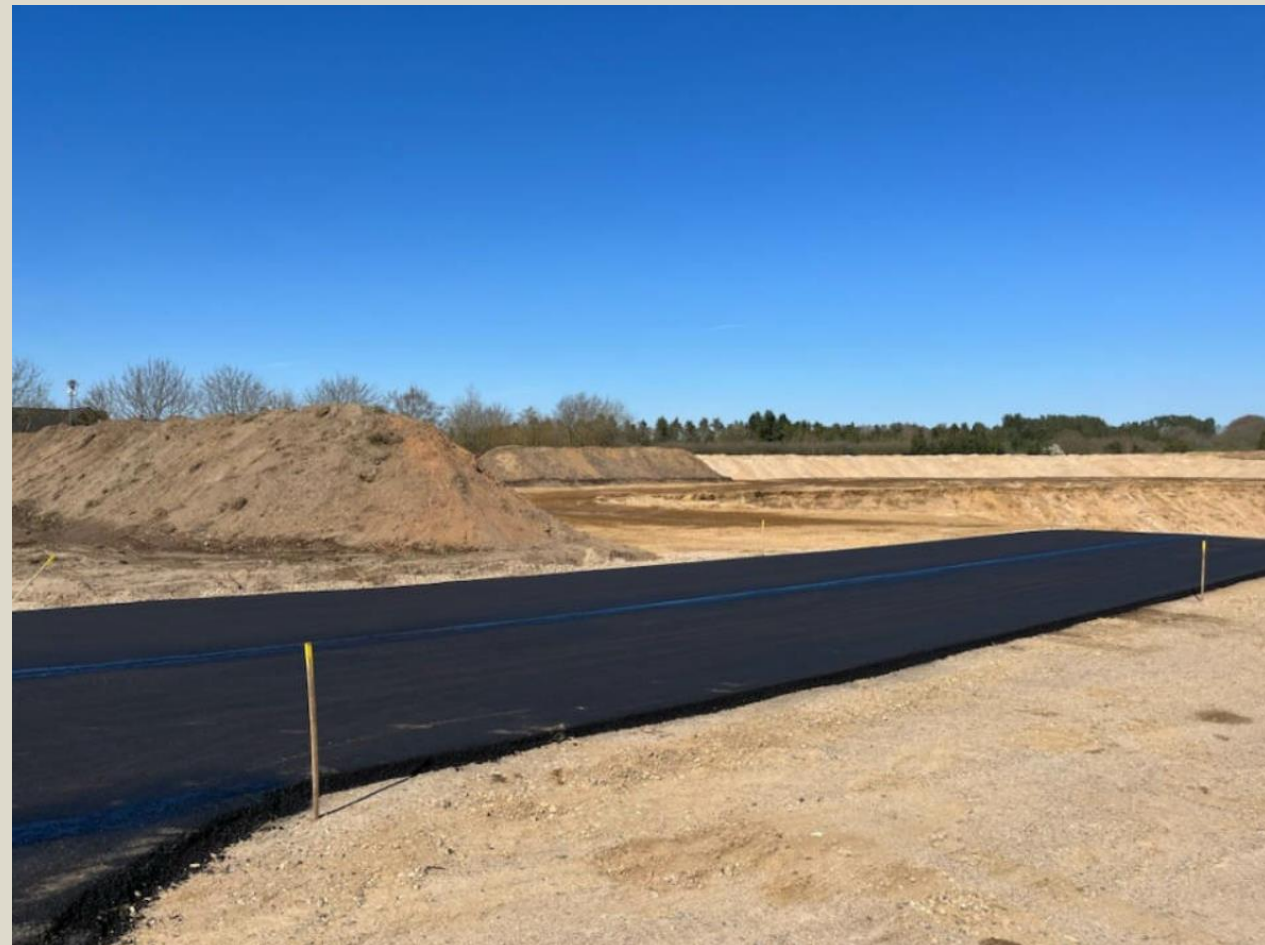
Forsøgsstrækning etableret

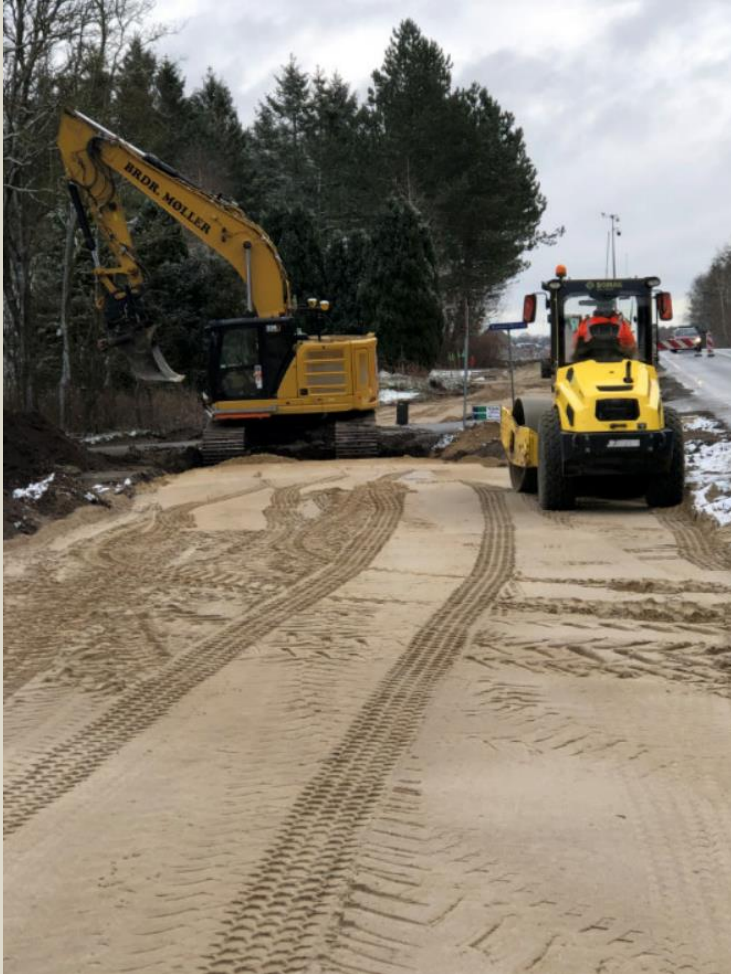
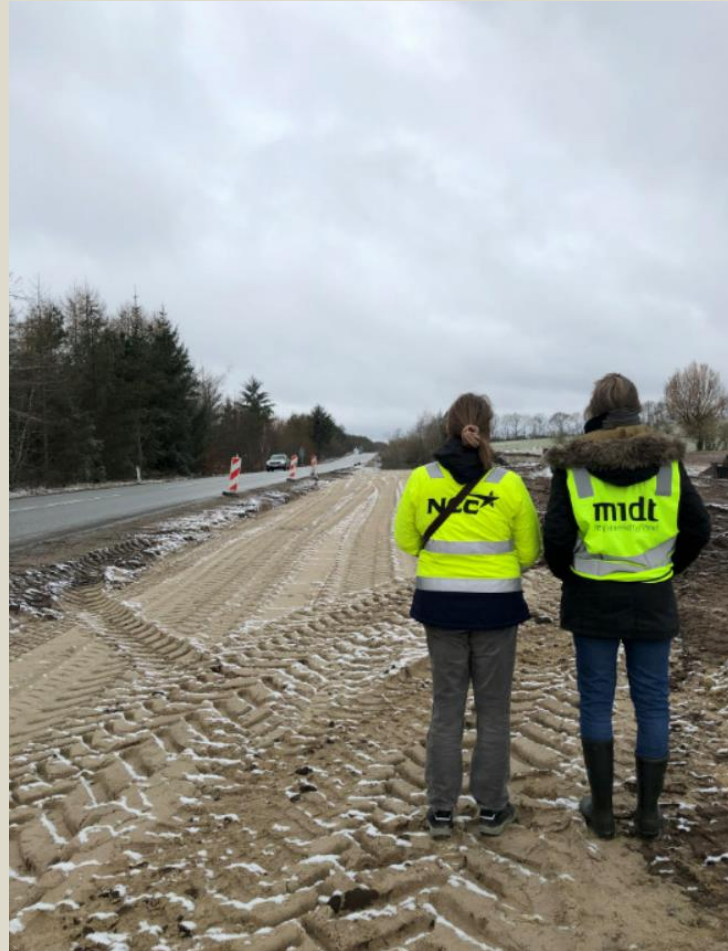
Super-cykelsti på Djursland

Etablering af supercykelsti og test af SGII og ny stabilgrus

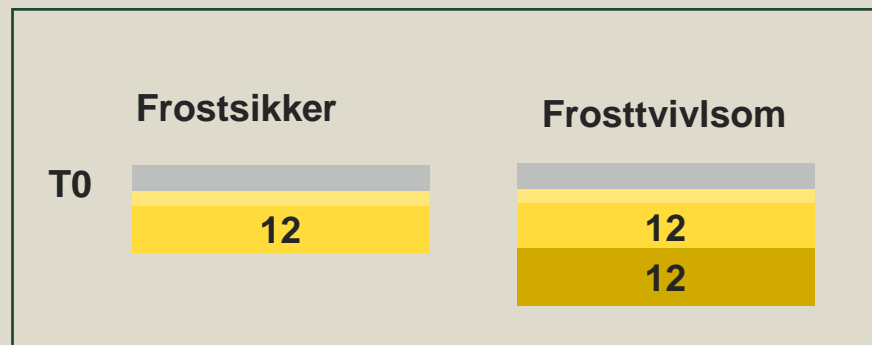
Undersøgelse af 41 eksisterende belægninger med let trafik

Normerne

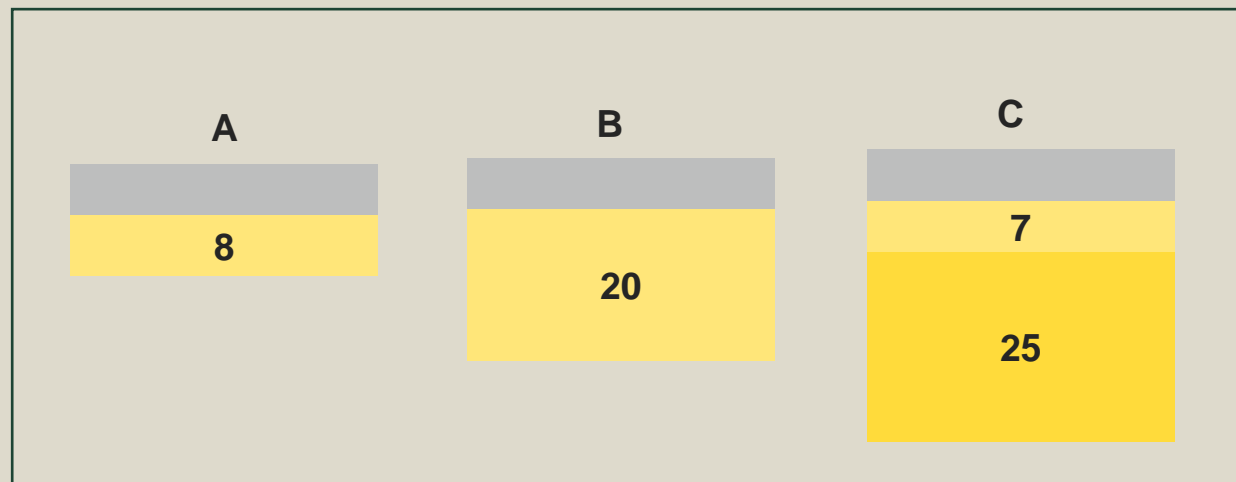
Eksempler fra udgravninger

Belægning

Afretning

Stabilgrus

Bundsikring

- Variation i opbygninger korrelerer ikke med mængden af sætninger og opspring
- Brønde, træer og manglende dræninger er primær årsag til sætninger og opspring
- Tendens til, at det er muligt at genanvende den eksisterende bund, uden at det giver sætninger efter udskiftning af overfladebelægningen

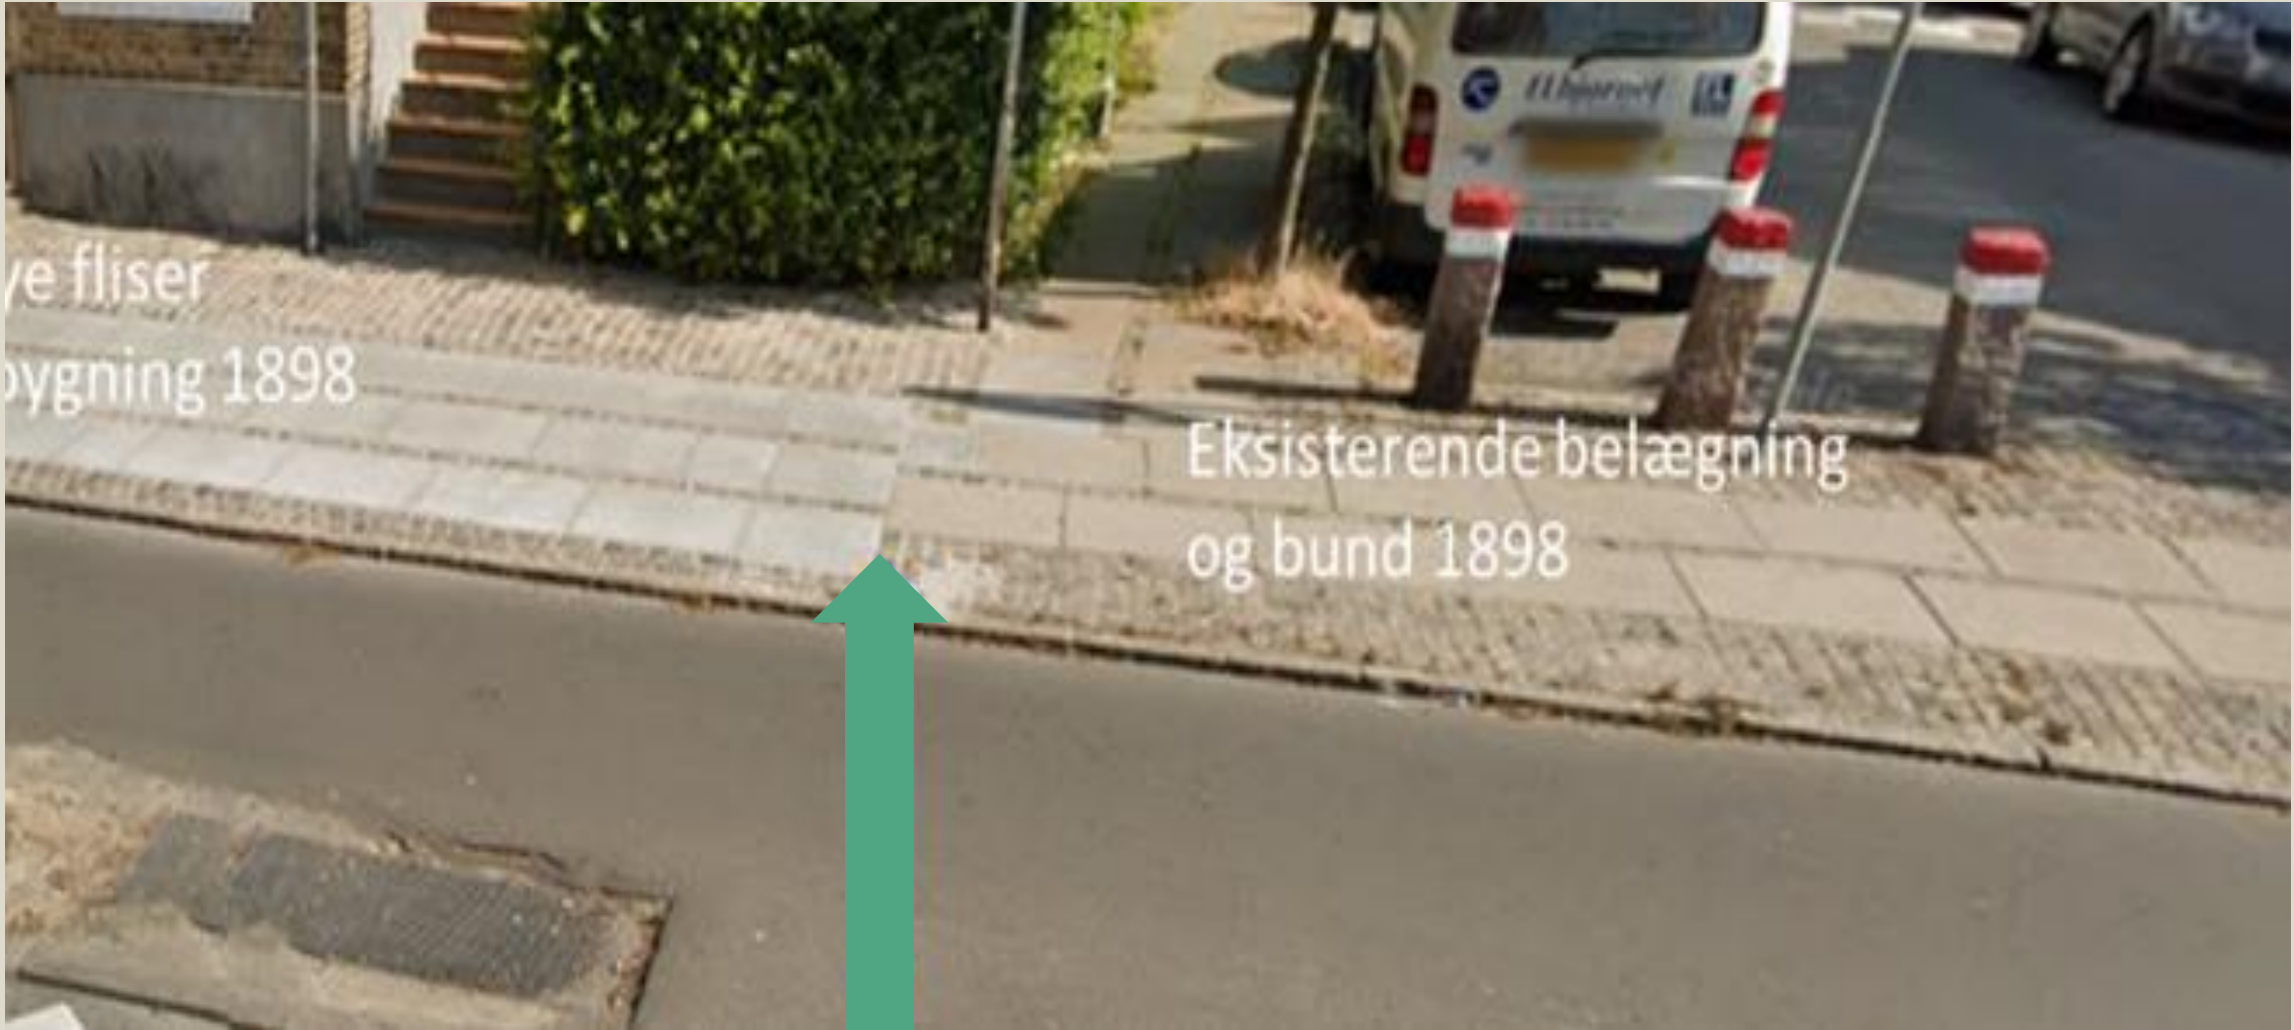
Eksempel på genbrug i praksis fra spor 3

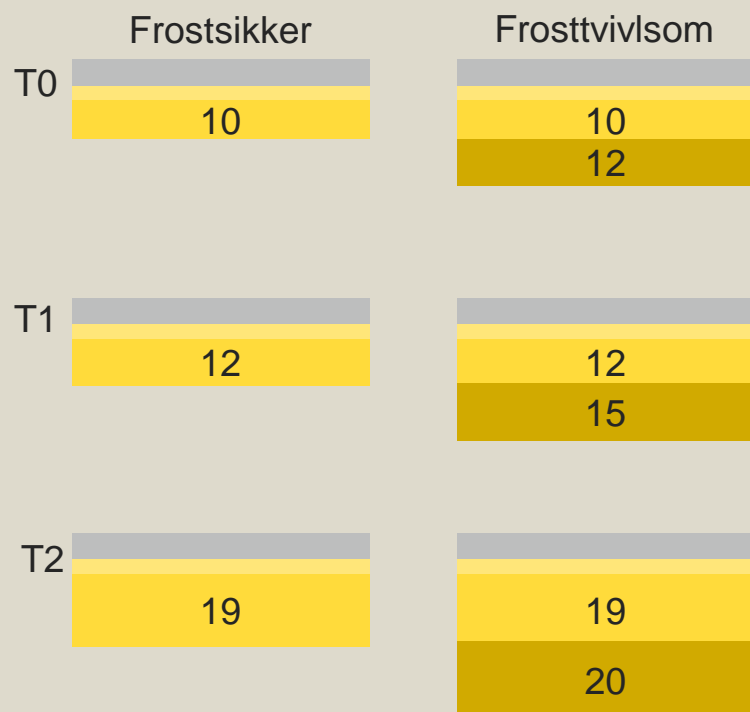
Projekter bliver udbudt med opbygninger der er tykkere end normerne angiver

Normerne
